oudheidkundig verslag

Eerste en Tweede Kwartaal

OUDHEIDKUNDIG VERSLAG

EERSTE EN TWEEDE KWARTAAL 1927.

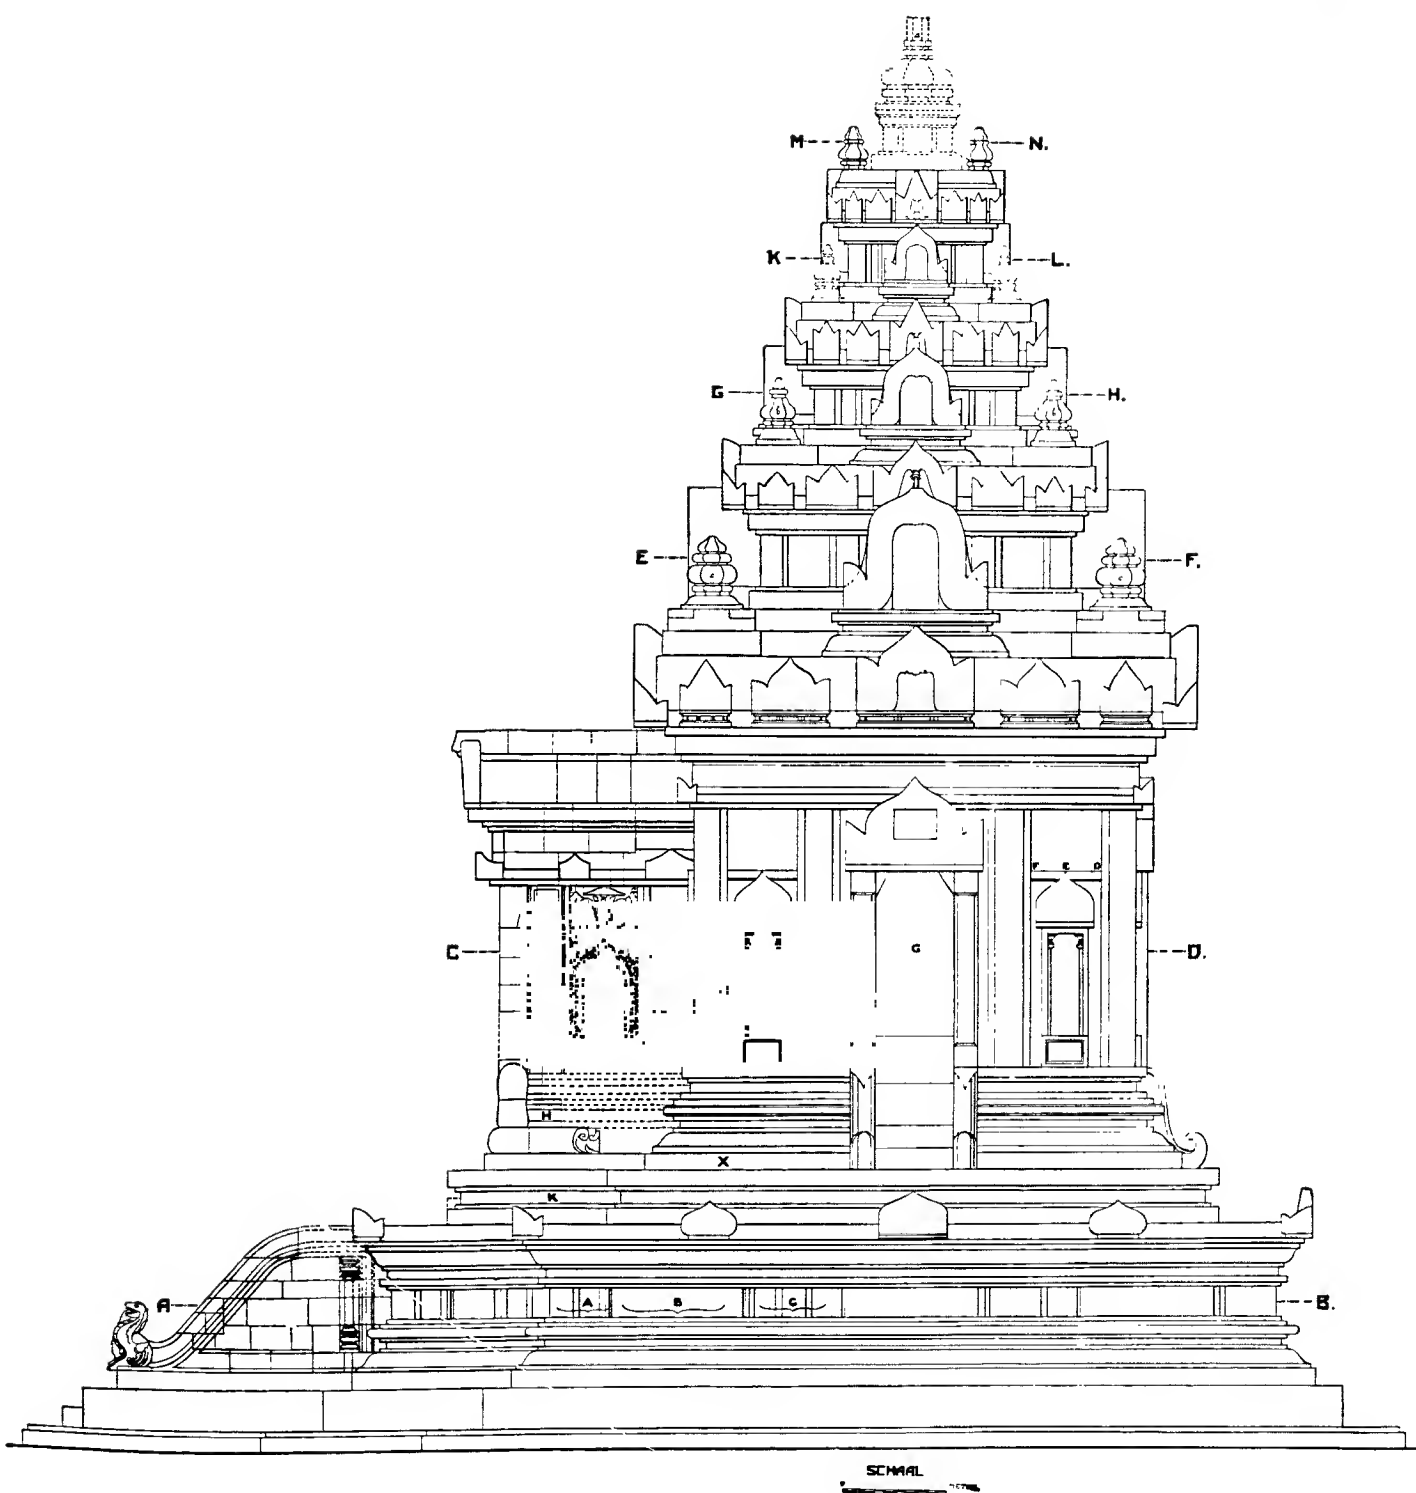
Tjandi „Merak”
Noord-aanzicht.

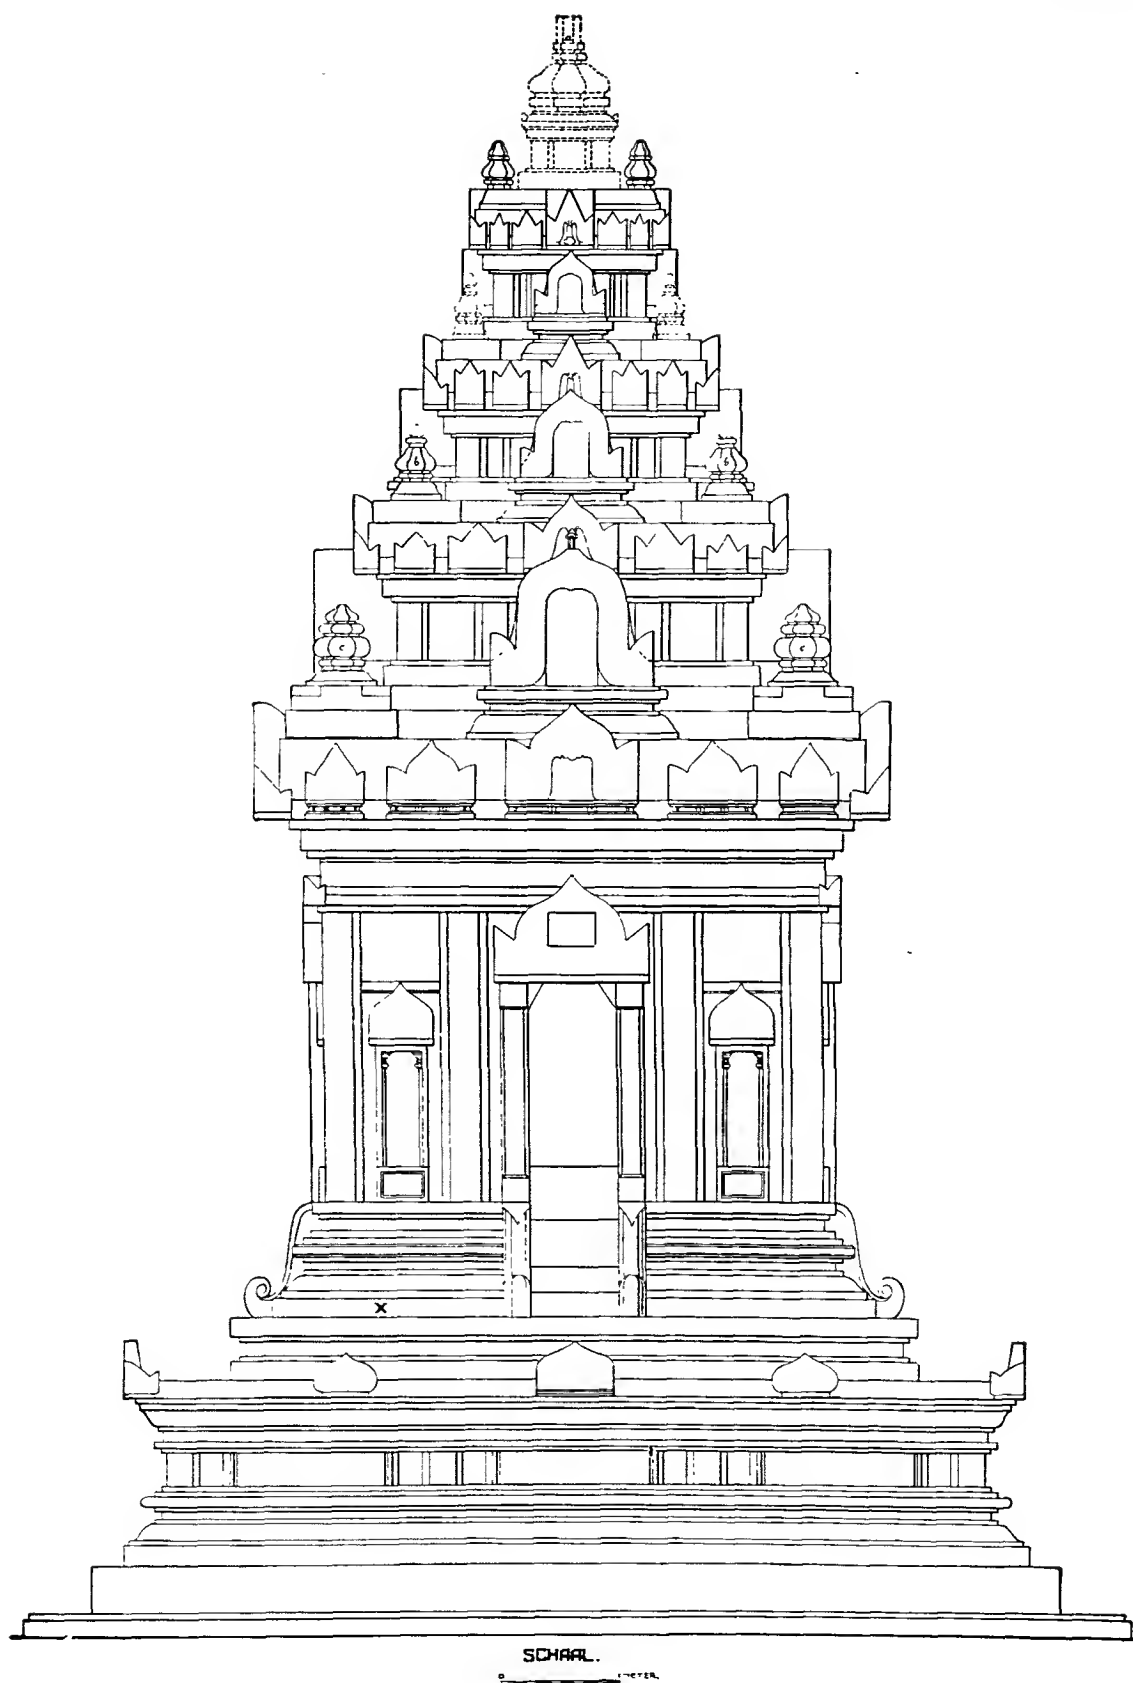
Tjandi „Merak”
Oost-aanzicht.

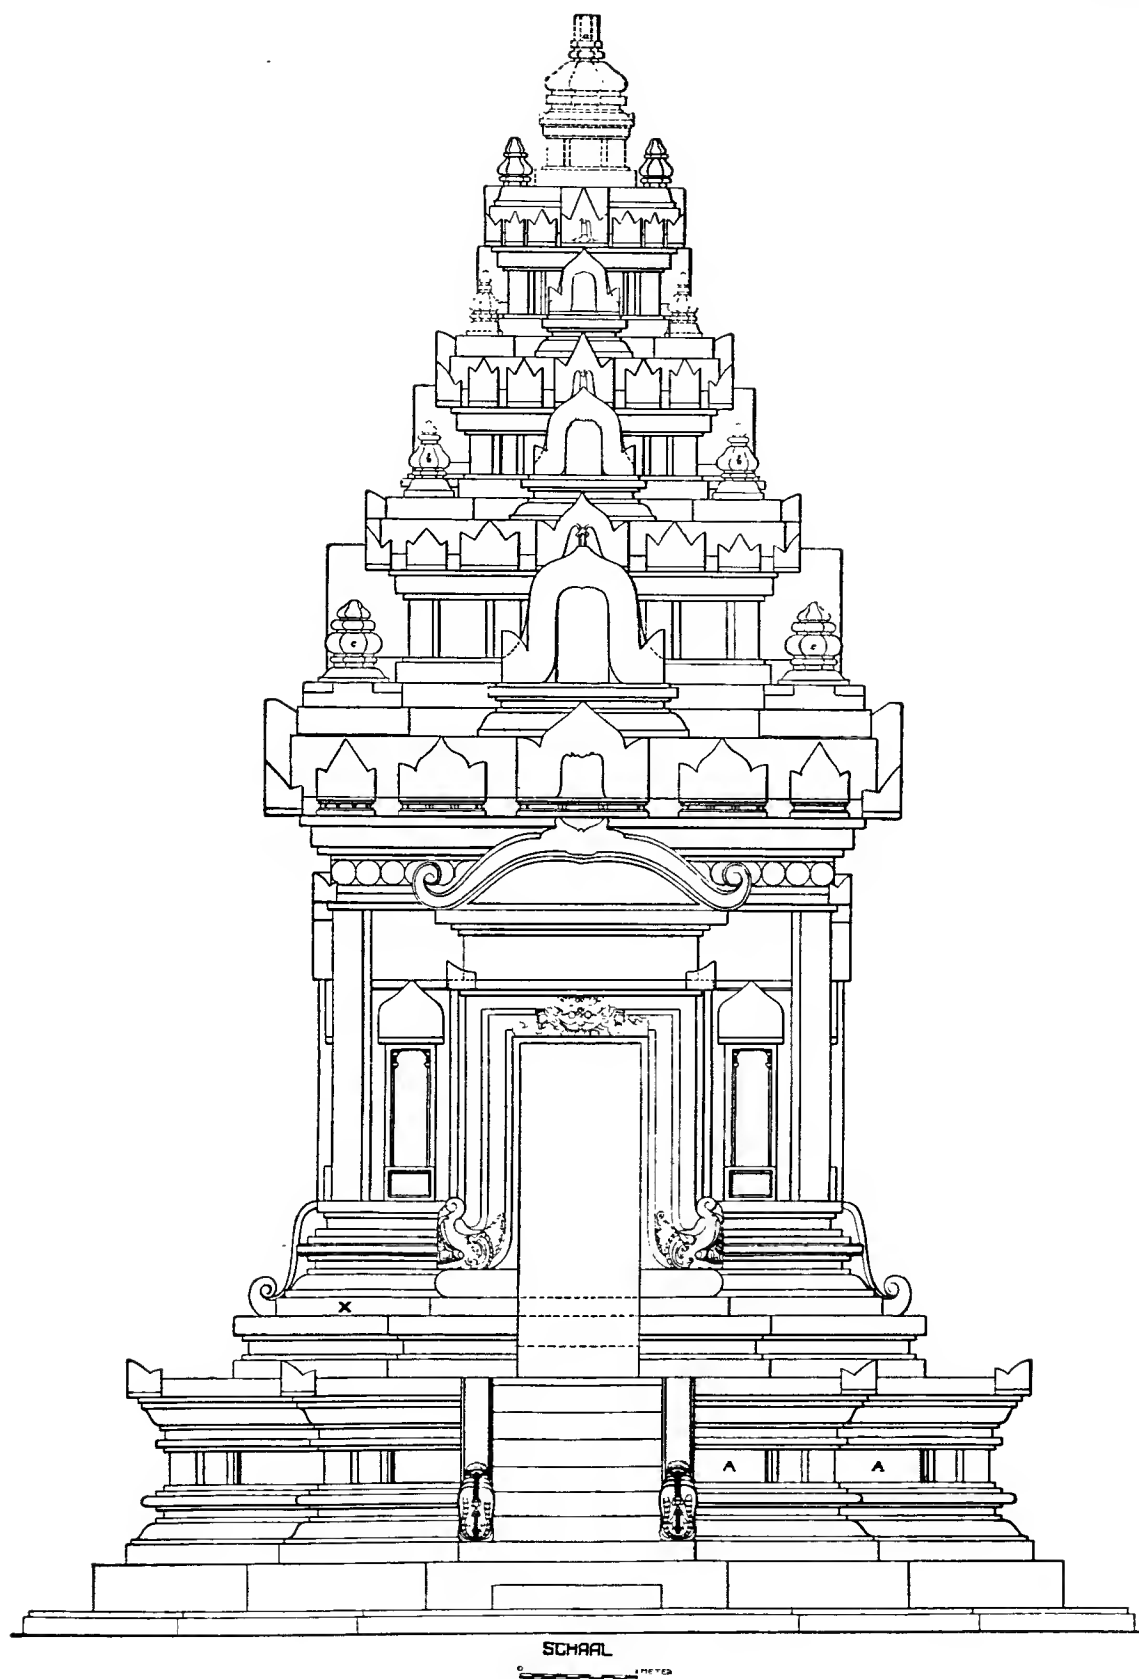
Tjandi „Merak”
West-aanzicht.
